RELATÓRIO FOTOGRÁFICO
BOLETIM DE MEDIÇÃO Nº 02

OBRA: EXECUÇÃO DOS SERVIÇOS DE REFORMA DA
ESCOLA JOSE BATISTA DE MELO

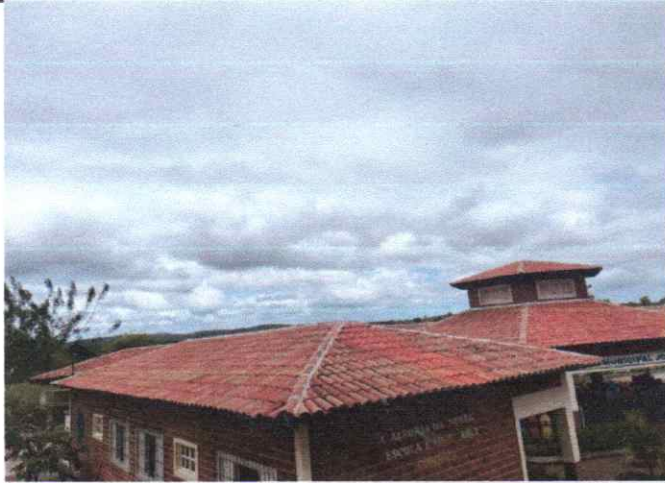
FOTO 01: RETELHANDO, LIMPO E COM CUMEEIRA REFEITA

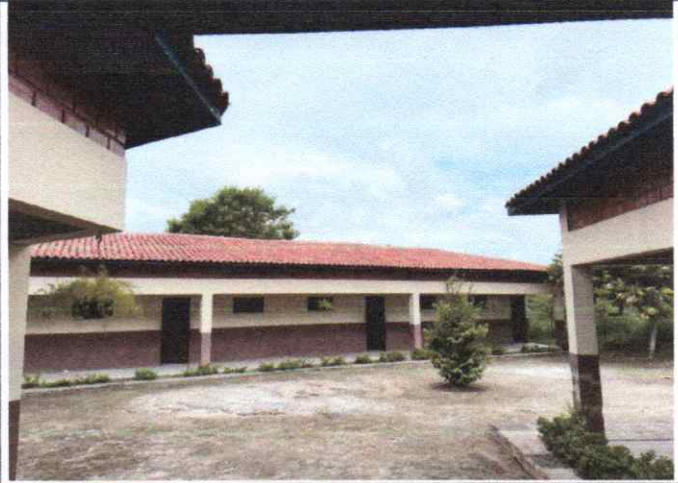
FOTO 02: RETELHANDO E LIMPO

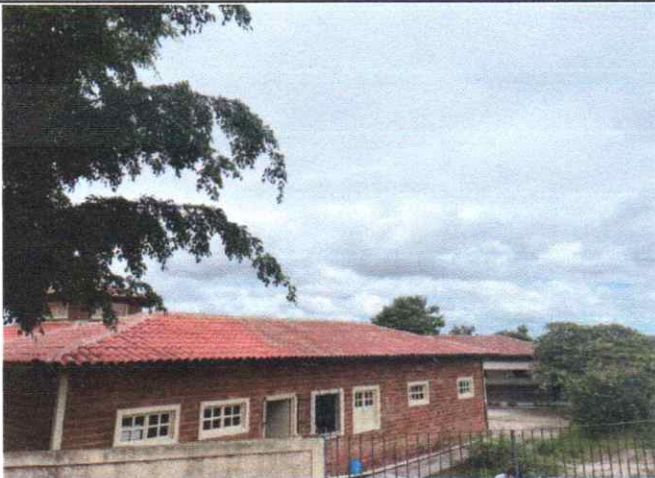
FOTO 03: COBERTA RETELHANDA E LIMPA

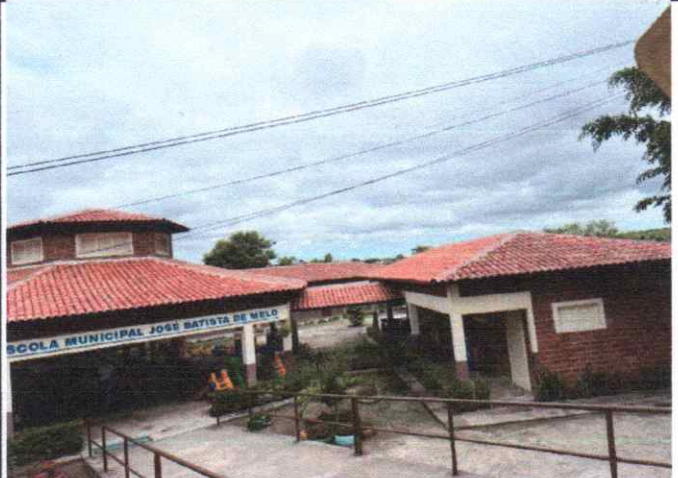
FOTO 04: COBERTA RETELHADA, LIMPA E COM CUMEEIRA REFEITA

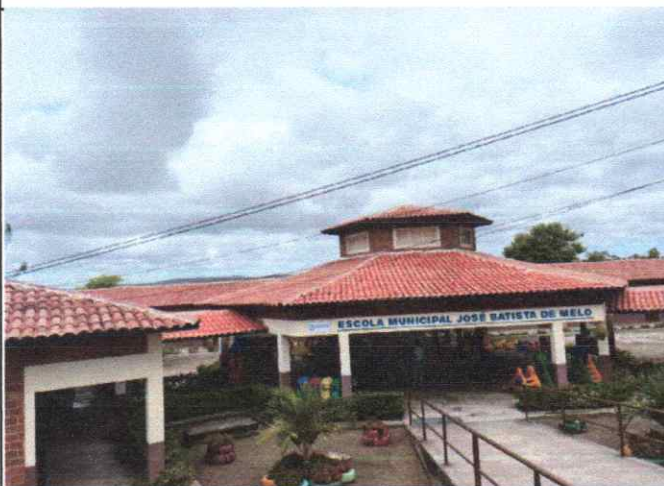
FOTO 05: COBERTA RETELHADA, LIMPA E COM CUMEEIRA REFEITA

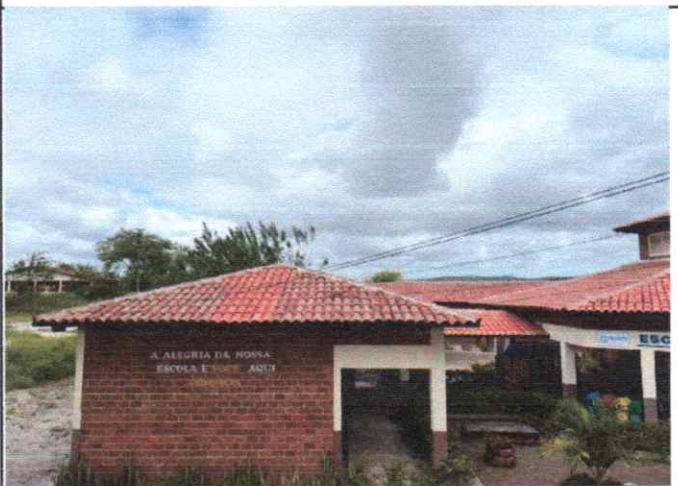
FOTO 06: COBERTA RETELHADA, LIMPA E COM CUMEEIRA REFEITA

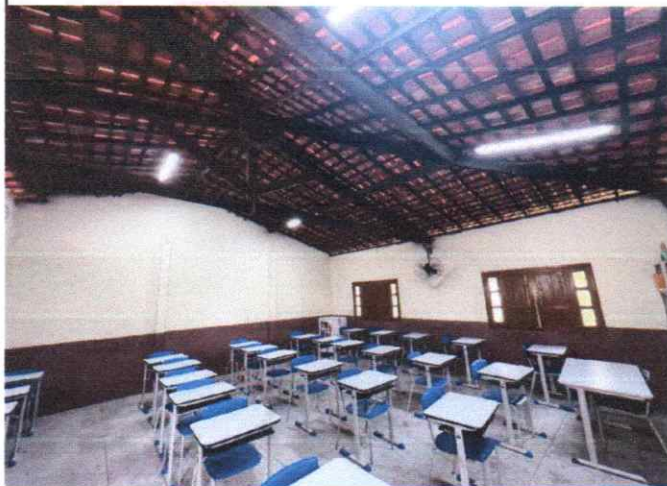
FOTO 06: MADEIRA IMUNIZADA E COM LUMINARIA INSTALADA

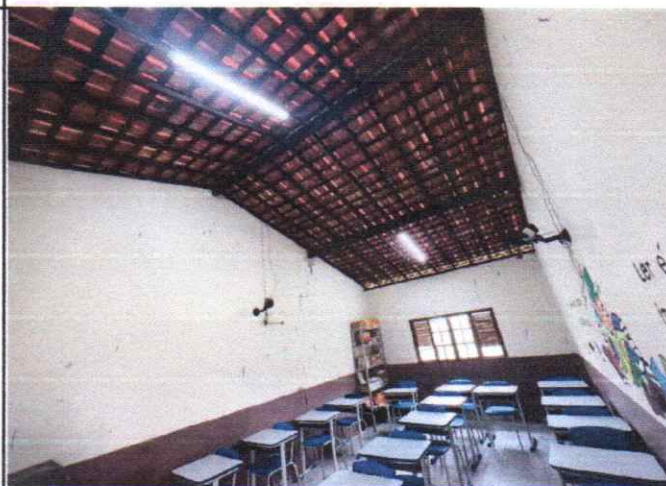
FOTO 08: MADEIRA IMUNIZADA E COM LUMINARIA INSTALADA

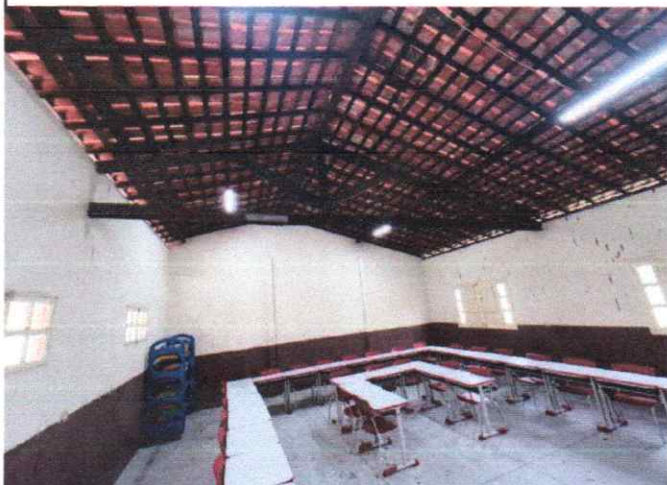
FOTO 09: MADEIRA IMUNIZADA E COM LUMINARIA INSTALADA

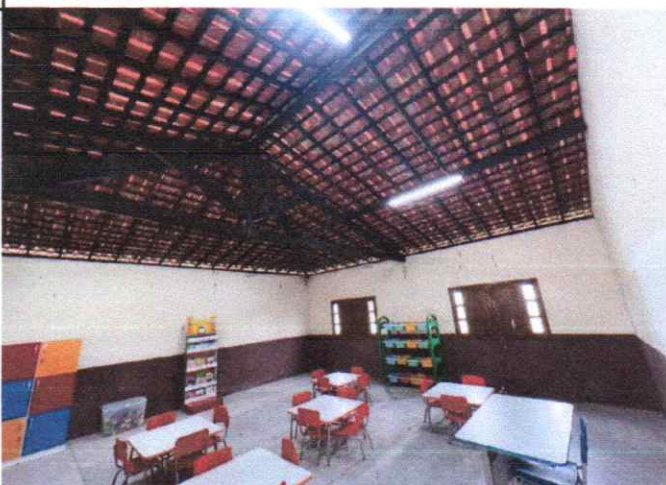
FOTO 10: MADEIRA IMUNIZADA E COM LUMINARIA INSTALADA

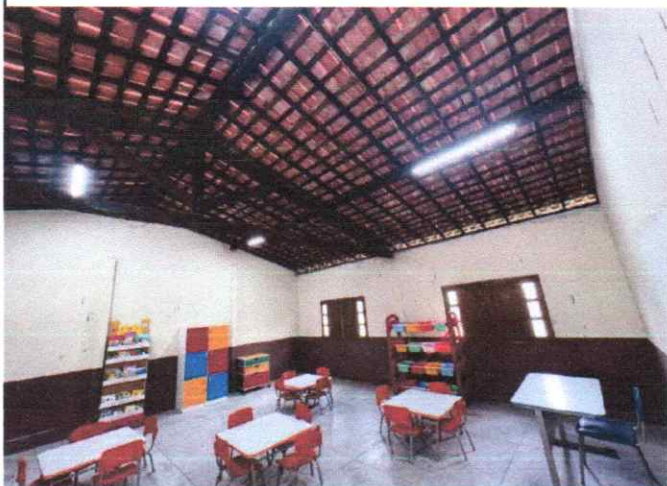
FOTO 11: MADEIRA IMUNIZADA E COM LUMINARIA INSTALADA

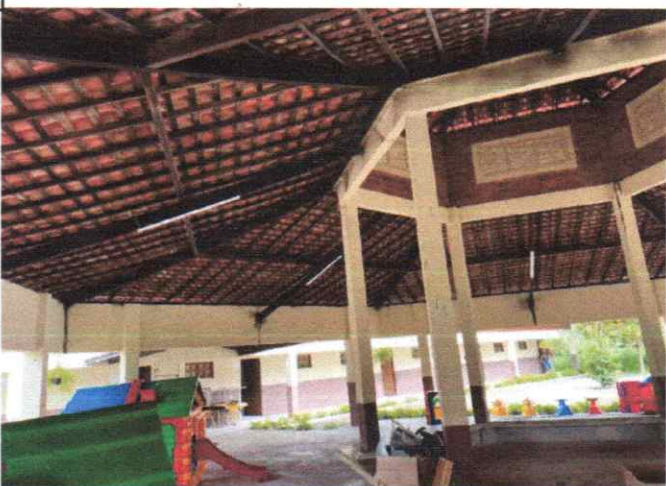
FOTO 12: MADEIRA IMUNIZADA E COM LUMINARIA INSTALADA

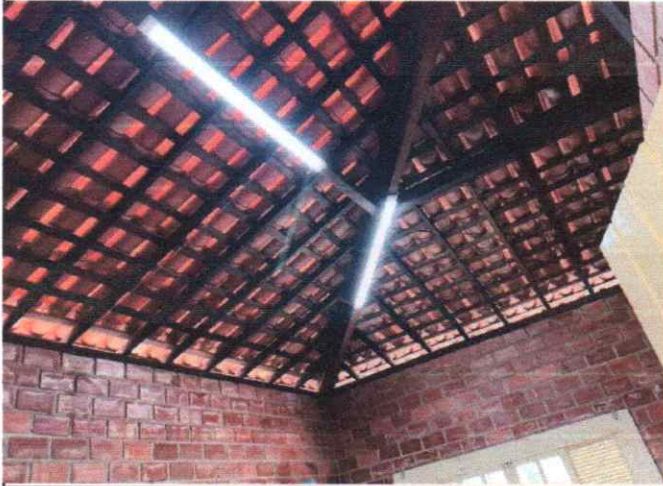
FOTO 13: MADEIRA IMUNIZADA E COM LUMINARIA INSTALADA

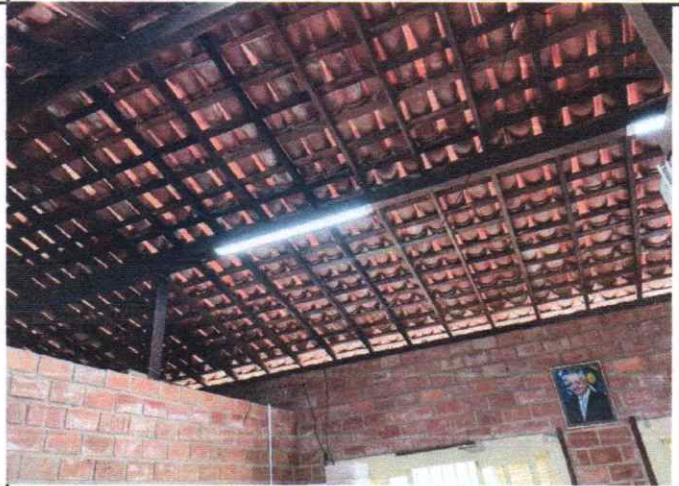
FOTO 14: MADEIRA IMUNIZADA E COM LUMINÁRIA INSTALADA
