RELATÓRIO FOTOGRÁFICO
BOLETIM DE MEDIÇÃO Nº 01

OBRA: REFORMA DA ESCOLA MUNICIPAL FRANCISCO GALDINO CHAVES.

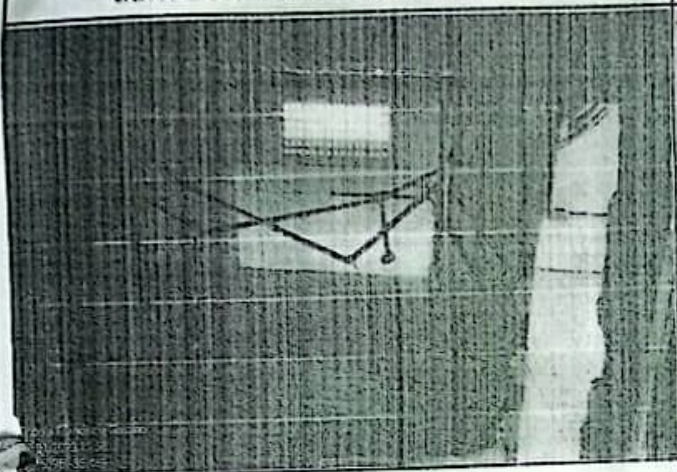
FOTO 01: Demolição de alvenaria e esquadrias de madeira.

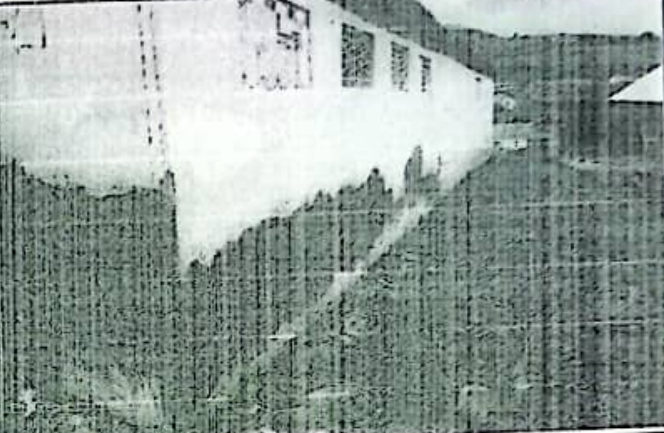
FOTO 02: Demolição de argamassa.

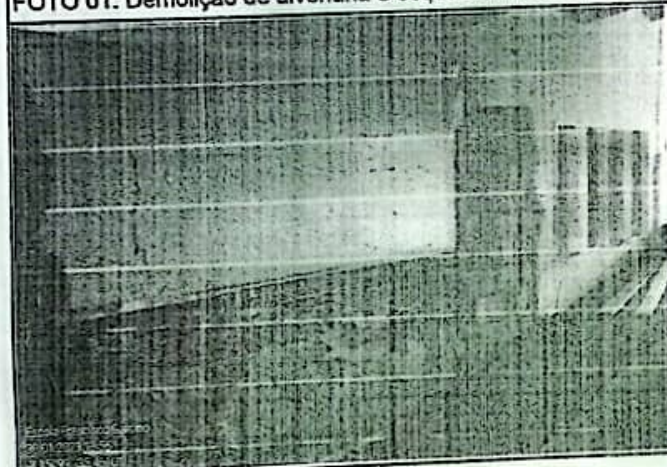
FOTO 03: Demolição de revestimento cerâmico.

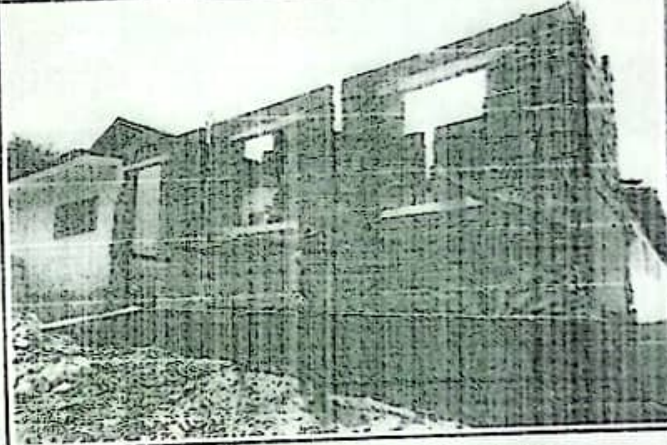
FOTO 04: Impermeabilização com emulsão asfáltica.

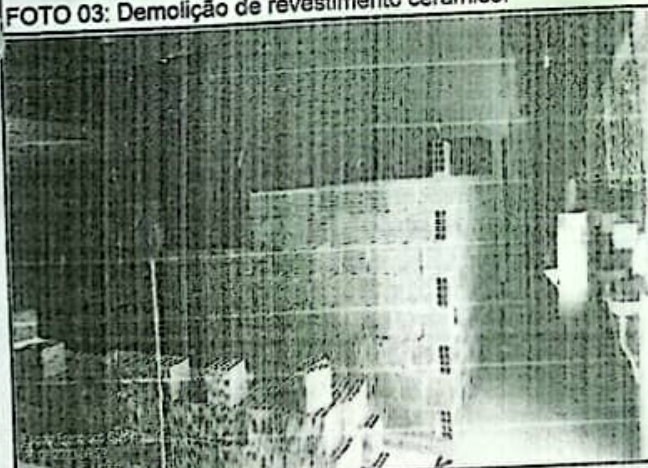
FOTO 05: Alvenaria de vedação.

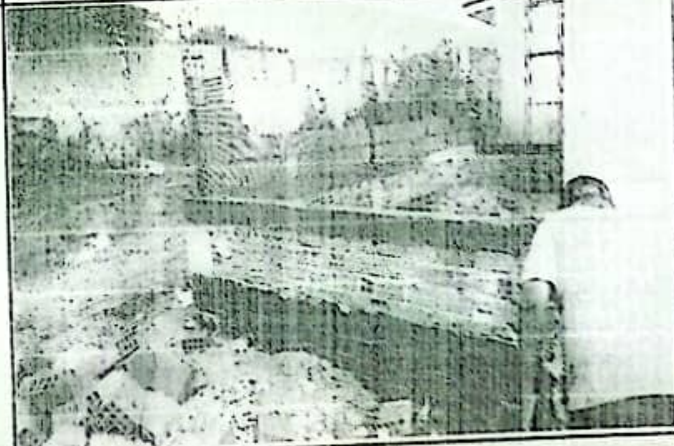
FOTO 06: Alvenaria de embasamento.

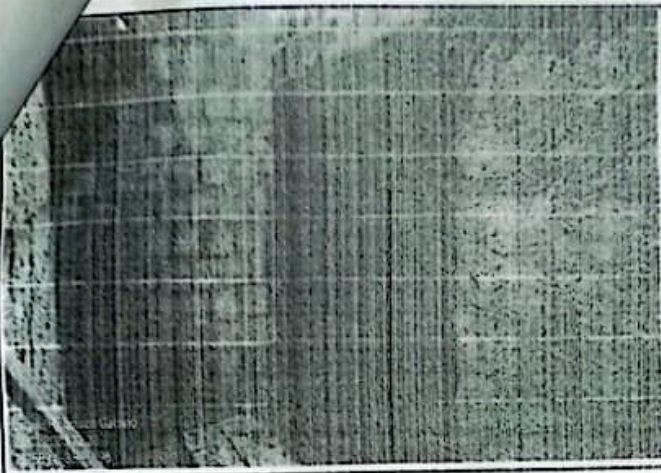
FOTO 07: Chapisco em parede.

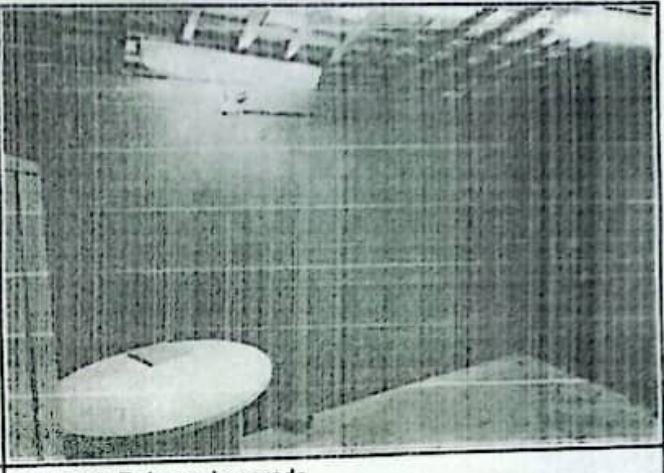
FOTO 08: Reboco de parede.

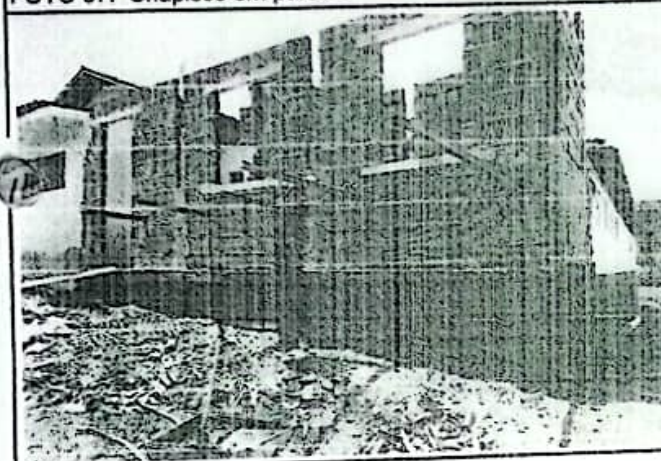
FOTO 09: Vergas e contra vergas.

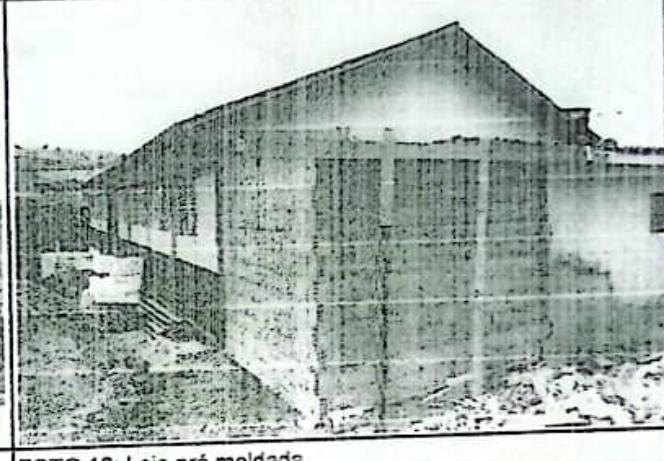
FOTO 10: Laje pré moldada.

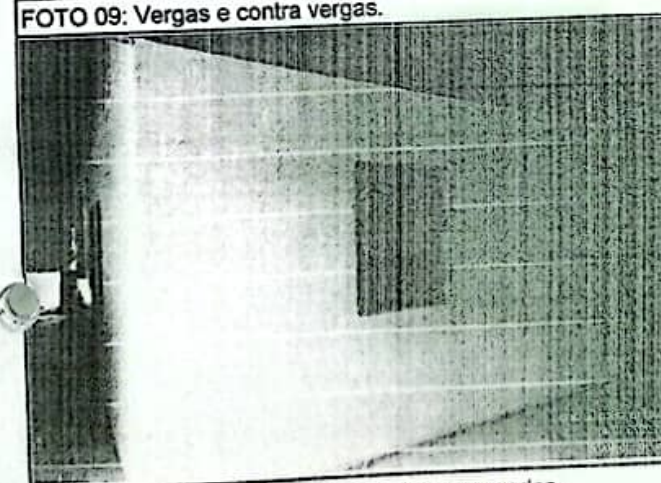
FOTO 11: Aplicação de funde selador em paredes.

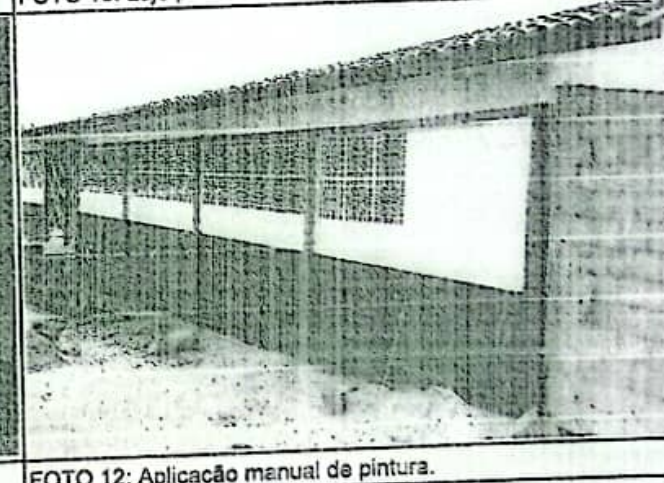
FOTO 12: Aplicação manual de pintura.

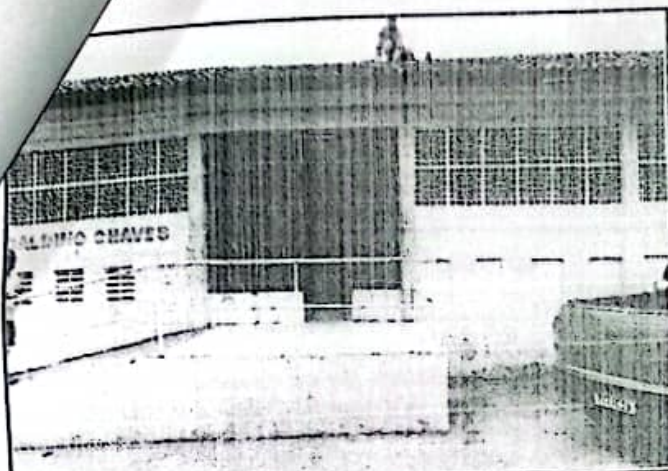
FOTO 13: Revisão de coberta.

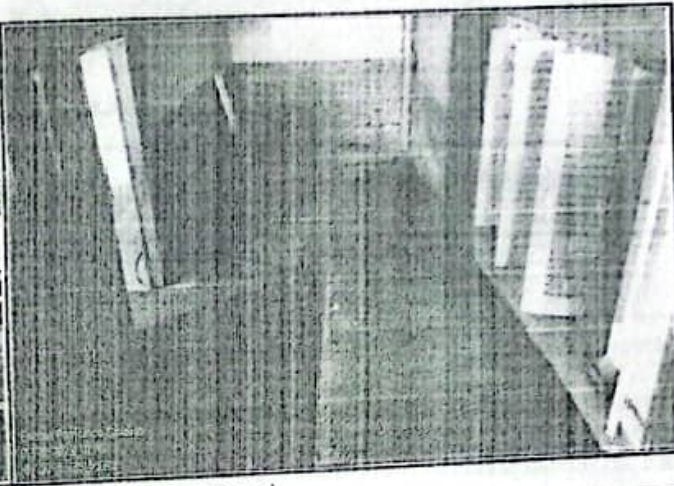
FOTO 14: Aterro manual.
