RELATÓRIO FOTOGRÁFICO  
BOLETIM DE MEDIÇÃO Nº 03

OBRA: REFORMA DA ESCOLA MUNICIPAL FRANCISCO GALDINO CHAVES.

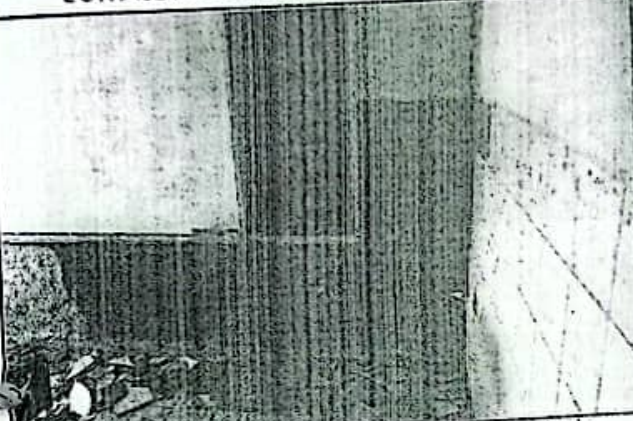
FOTO 01: Demolição de revestimento cerâmico da sala de aula.

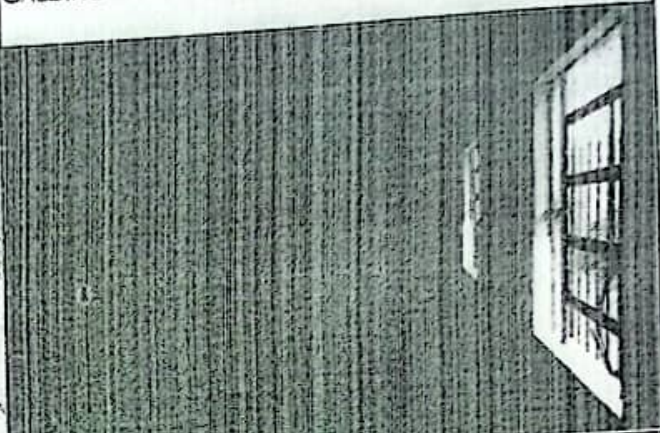
FOTO 02: Revestimento cerâmico em parede da sala de robotica.

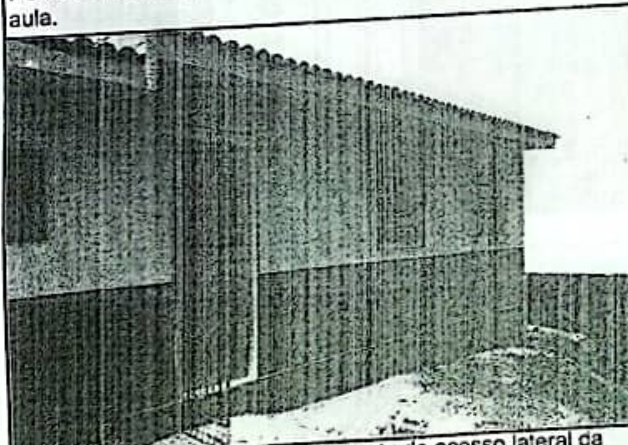
FOTO 03: Grade de proteção na porta de acesso lateral da escola.

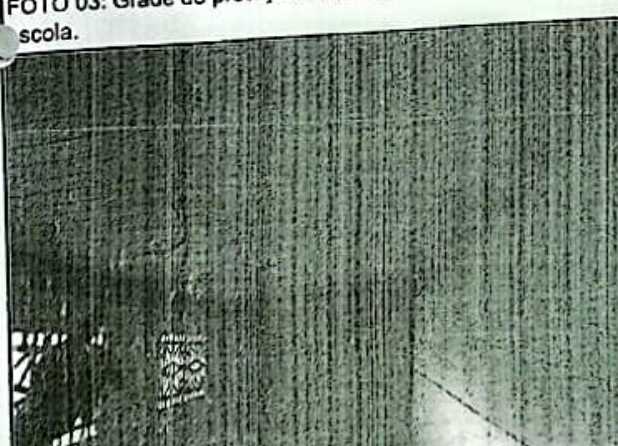
FOTO 05: Forro de pvc da sala dos professor.

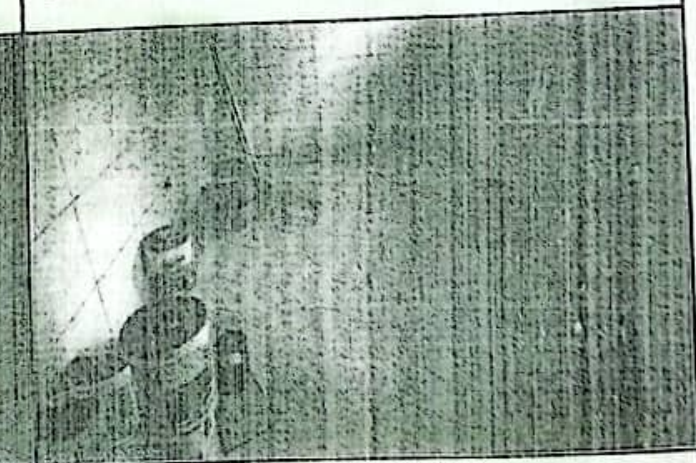
FOTO 06: Piso granilite da sala de robotica.

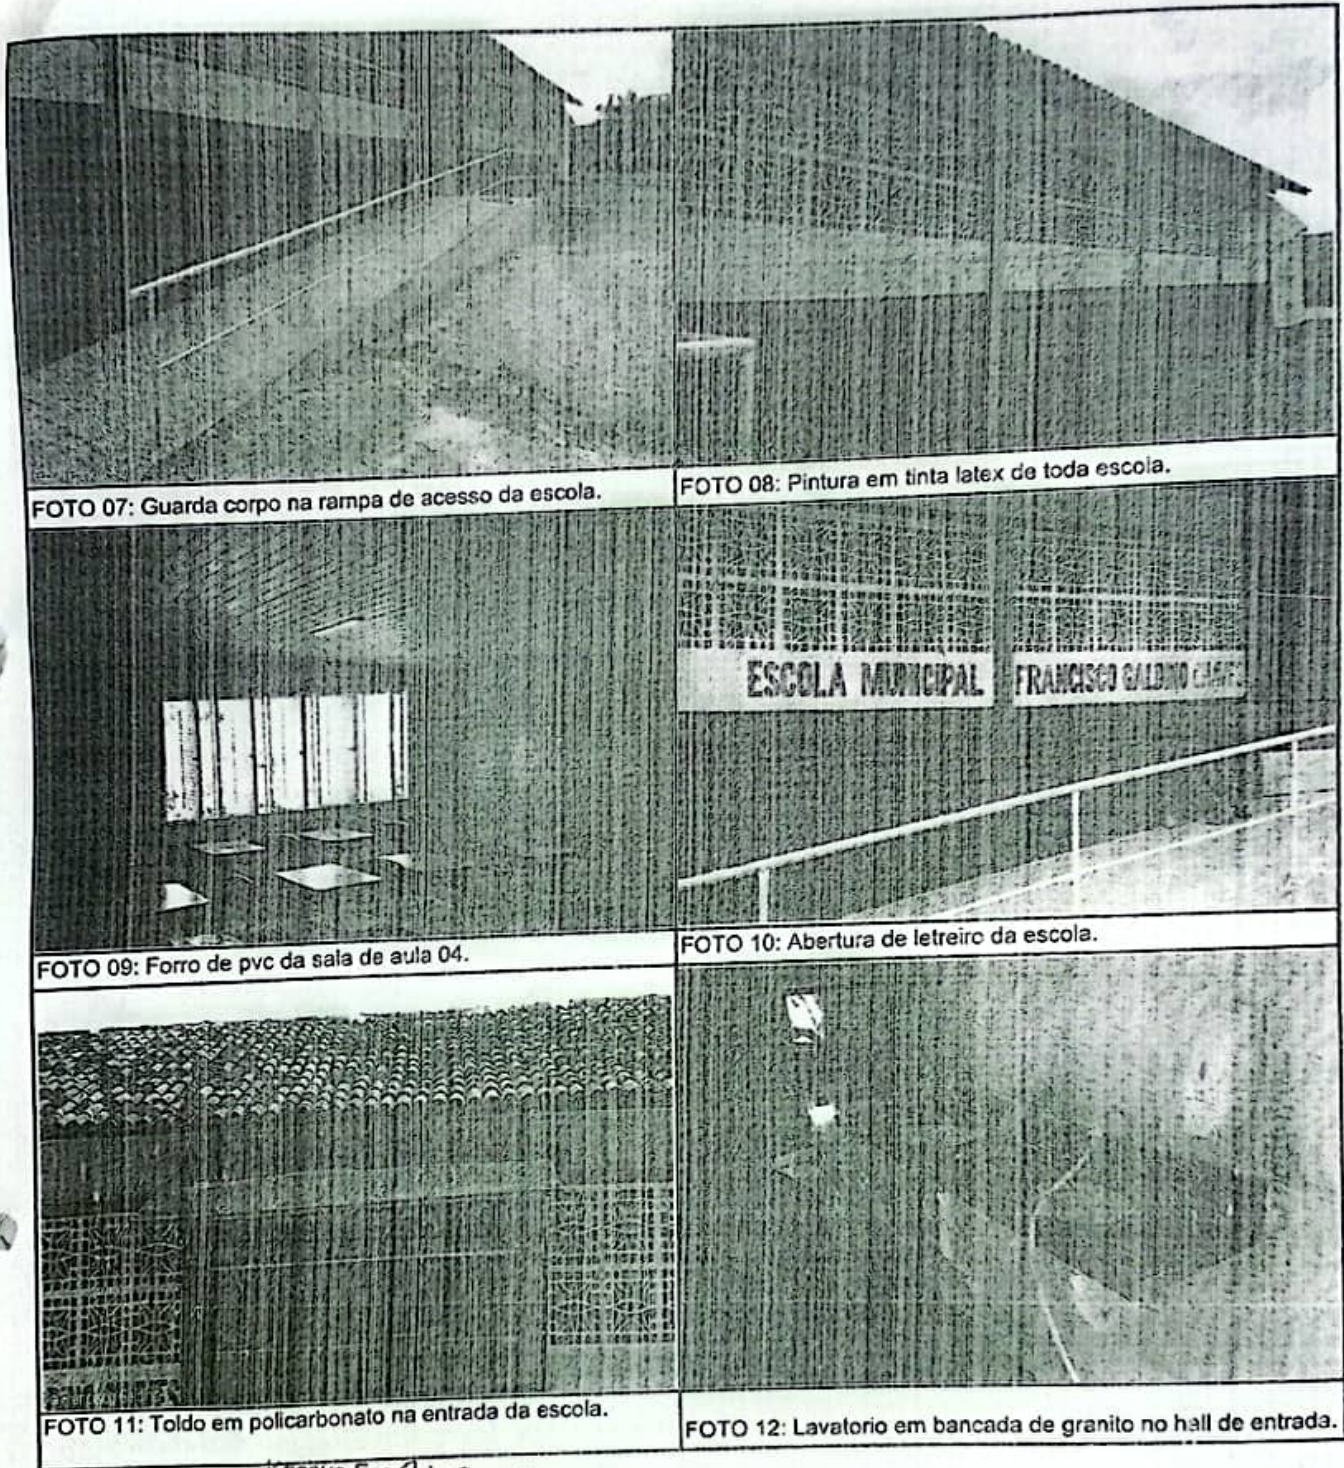
FOTO 07: Guarda corpo na rampa de acesso da escola.

FOTO 08: Pintura em tinta latex de toda escola.

FOTO 09: Forro de pvc da sala de aula 04.

FOTO 10: Abertura de letreiro da escola.

FOTO 11: Toldo em policarbonato na entrada da escola.

FOTO 12: Lavatorio em bancada de granito no hall de entrada.

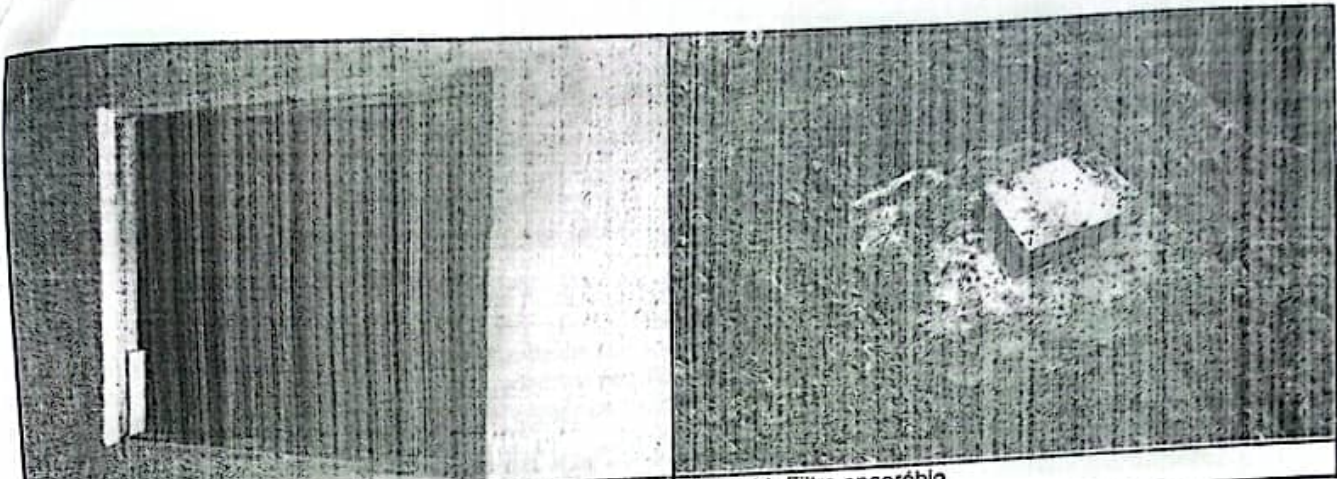
FOTO 13: Janela da secretaria.

FOTO 14: Filtro anaeróbio.
