RELATÓRIO FOTOGRÁFICO
BOLETIM DE MEDIÇÃO Nº 01

OBRA: REFORMA DA ESCOLA MUNICIPAL ANTONIO
AVELINO DO REGO BARROS

OBRA: REFORMA DA ESCOLA MUNICIPAL FREI DAMIÃO DE BOZZANO

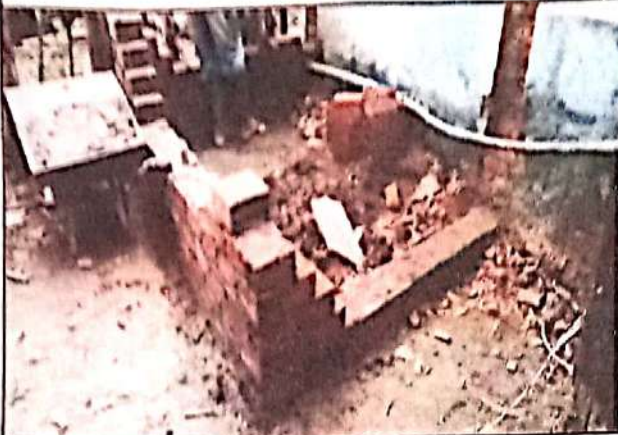
FOTO 01: Alvenaria de embassamento do PNE.

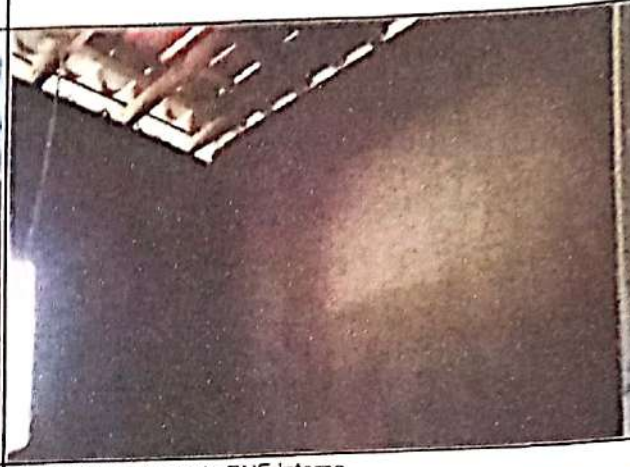
FOTO 02: Emboço do PNE interno.

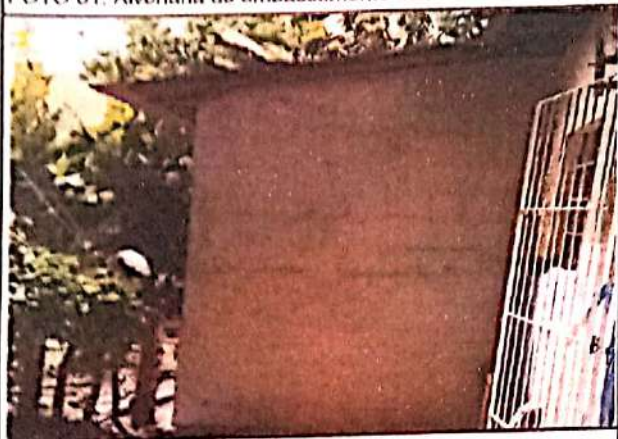
FOTO 03: Massa única no PNE externo.

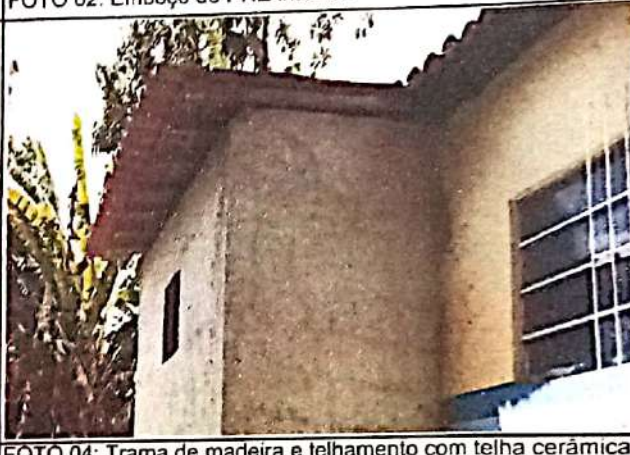
FOTO 04: Trama de madeira e telhamento com telha cerâmica do PNE.

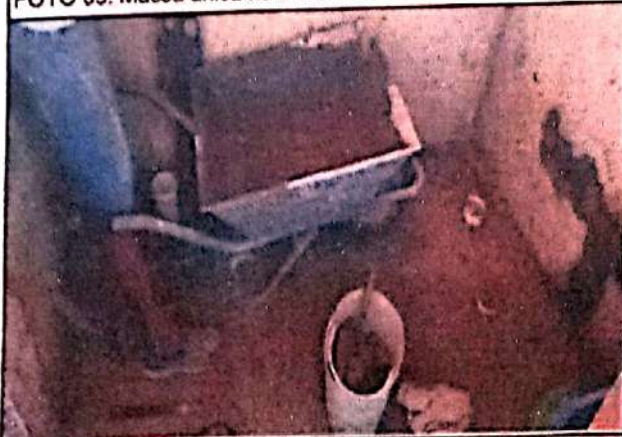
FOTO 05: Contra piso do banheiro PNE.

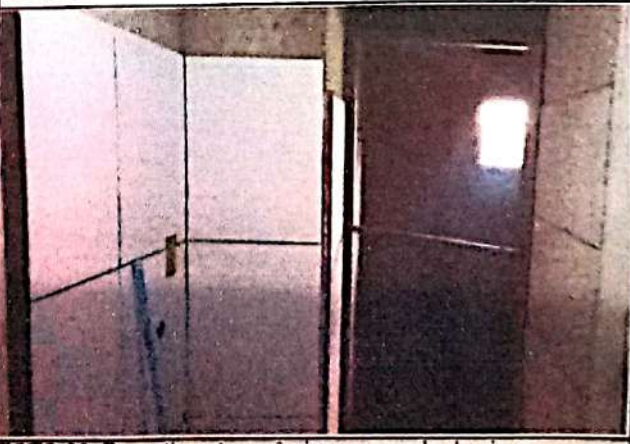
FOTO 06: Revestimento cerâmico na parede da pia e bebedouro.

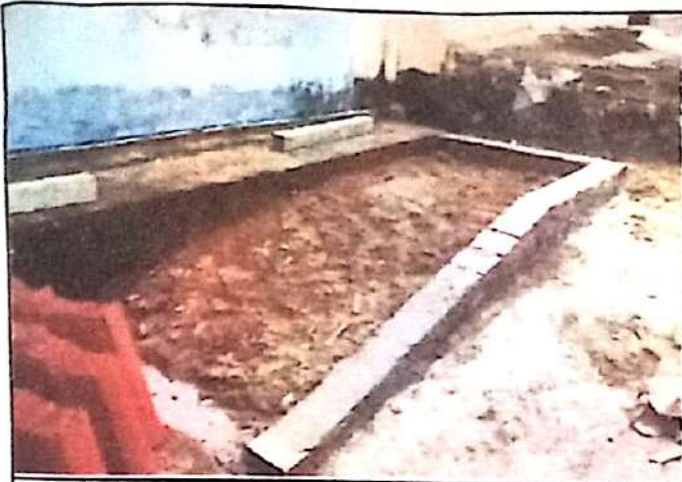
FOTO 07: Alvenaria de embassamento da rampa de acesso.

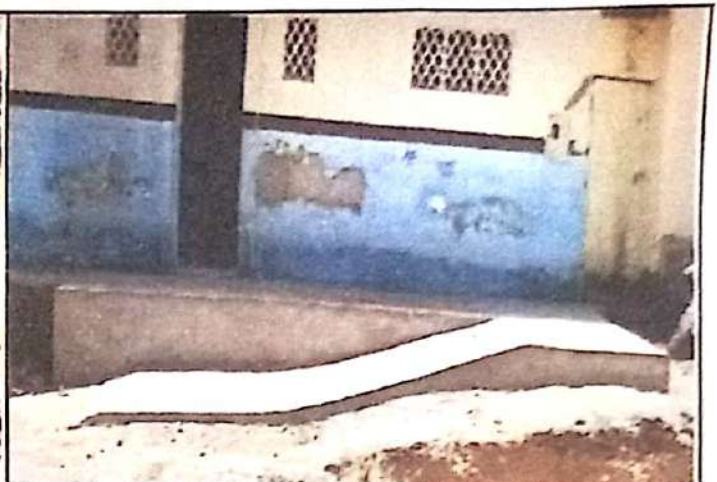
FOTO 08: Execução de passeio na rampa de acesso .

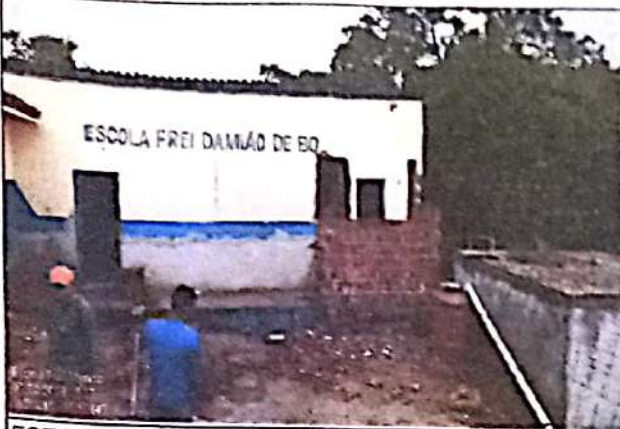
FOTO 01: Avenária de vedação do PNE.

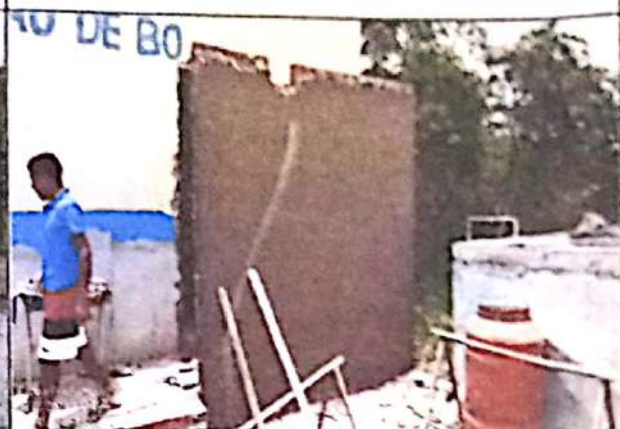
FOTO 02: Massa única em alvenaria do PNE

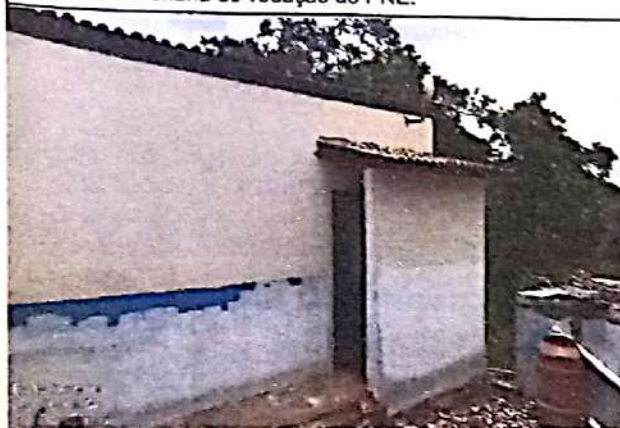
FOTO 03: Trama de madeira e telhamento com telha cerâmica do PNE.

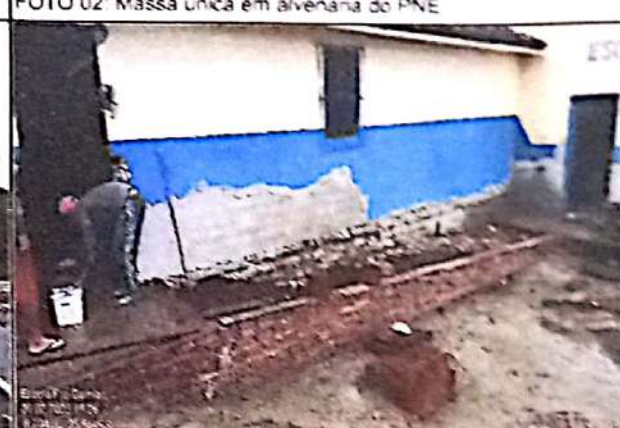
FOTO 04: Alvenaria de embasamento da rampa.

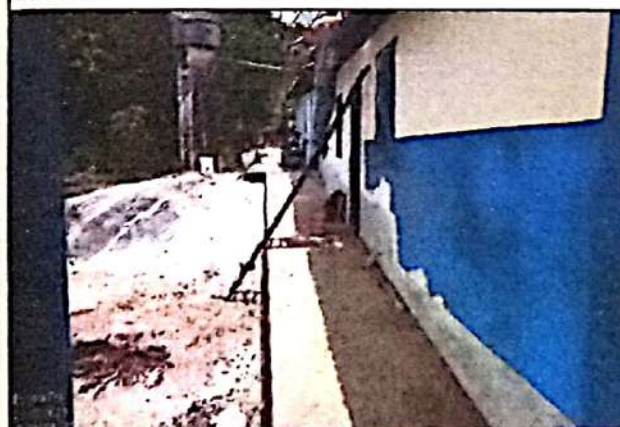
FOTO 05: Execução de passeio da rampa.

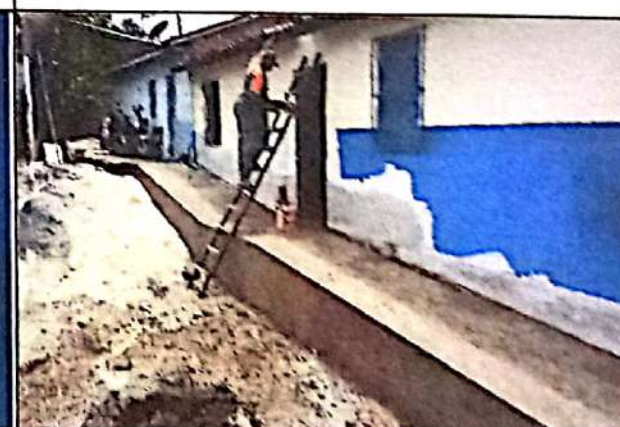
FOTO 06: Massa única da rampa.

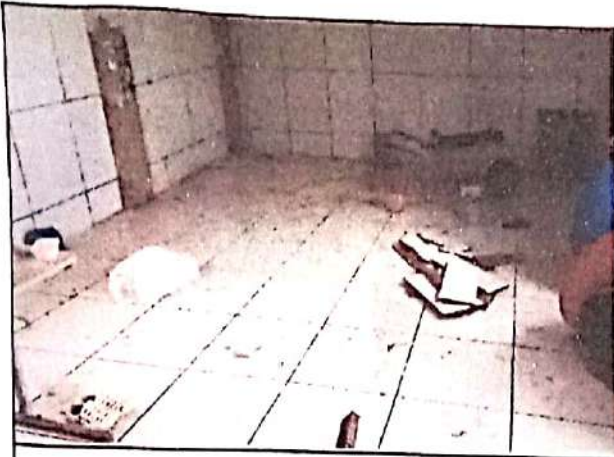
FOTO 07: Revestimento cerâmico do piso da sala de aula.

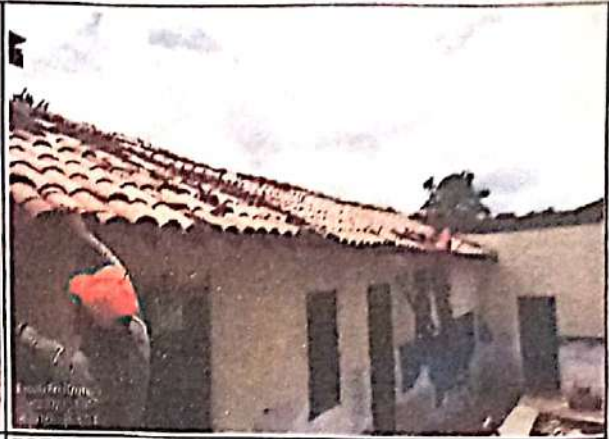
FOTO 08: Revisão de coberta.
